# Retour d'expérience :

# zéro phyto, déperméabilisation, Renaturation, GIEP ... ... une démarche progressive :

# GIEP : Place Croix des Horts

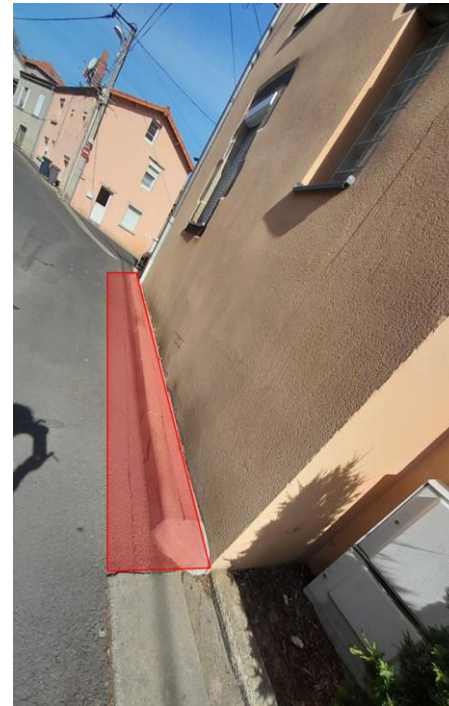
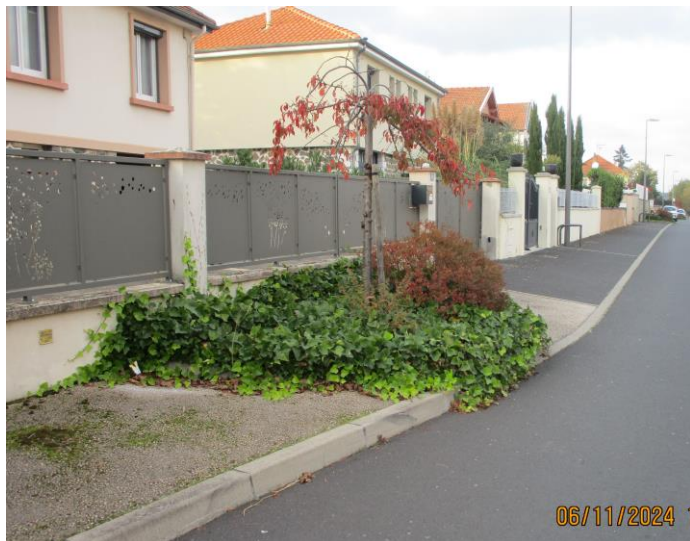
# GIEP : Décroustage simple et peu onéreux ...
